MANIFESTAÇÕES PATOLÓGICAS: ESTUDO DE CASO NO CONDOMÍNIO EDIFÍCIO ROYAL BEACH

Alexandre Lucio de Carvalho¹, Leticia de Oliveira Machado¹, Lucas Oliveira Nunes¹
Lucas Broseghini Totola²

1 Acadêmico do curso de Engenharia Civil, Multivix Vila Velha

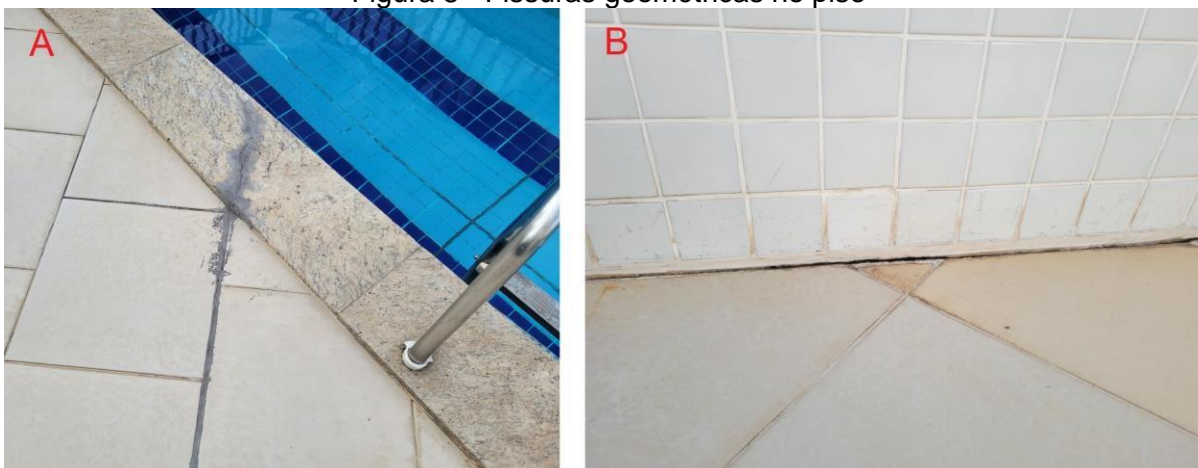
Figura 8 - Fissuras geométricas no piso

A Figura 8 apresenta fissurações geométricas no piso da área comum, com espessura de 8mm, sendo definidas de acordo com a Tabela 1 como fendas. Pressupõe-se que tais patologias ocorreram devido a movimentações térmicas provenientes da exposição da estrutura a intempéries, o que pode levar a infiltração e ainda lixiviação. Na Figura 8(a) percebe-se a tentativa de amenizar a patologia com a aplicação de impermeabilizante, e na Figura 8(b) são identificados pontos de entrada de água pelas fissuras existentes entre o piso e a alvenaria.

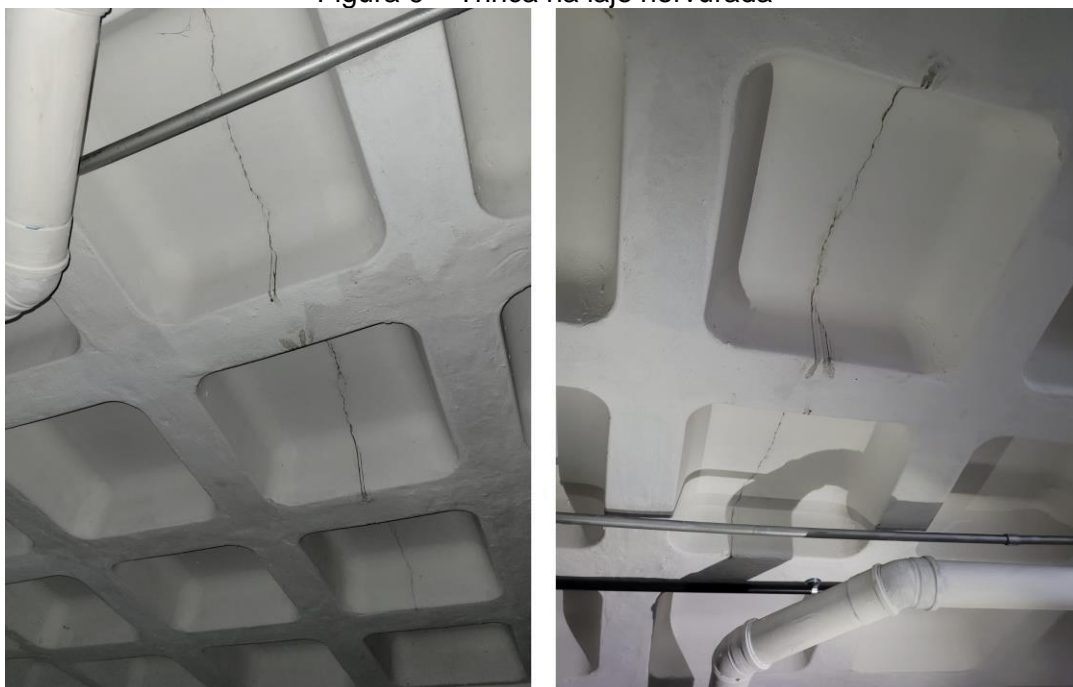
Figura 9 – Trinca na laje nervurada

Na Figura 9 observa-se a fissuração nas lajes nervuradas do pavimento garagem, com abertura de cerca de 1,3mm, sendo definida como trinca de acordo com a Tabela 1. Presume-se que tal patologia ocorreu por sobrecargas não previstas no projeto da edificação, tendo em vista que se encontra no meio do vão entre dois pilares, ponto esse onde ocorrem os maiores esforços da laje, podendo levar à instabilidade ou a ruptura da estrutura se negligenciada.

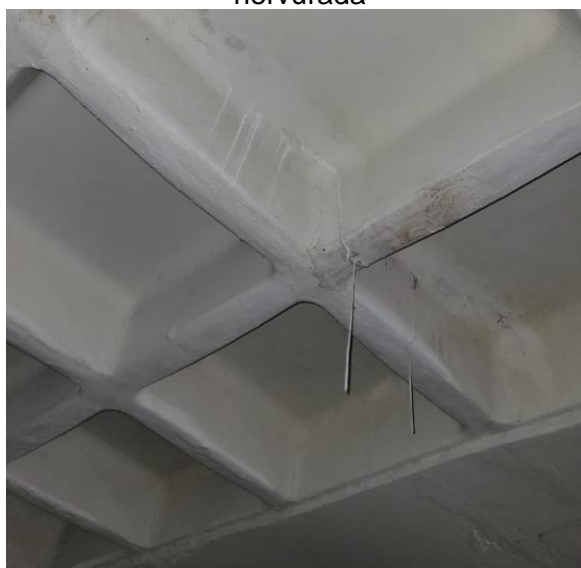
Figura 10 - Processo de lixiviação na laje nervurada

A Figura 10 apresenta o processo de lixiviação com formação de estalactites. Acredita-se que ocorreu por infiltração de águas provenientes do pavimento acima ou de tubulações defeituosas próximas ao local. Esta ocorrência leva à corrosão da estrutura de concreto armado, abrindo espaço para agentes nocivos entrarem em contato com a armadura de aço, podendo causar deficiências na estrutura geral, levando a não sustentação das cargas atuantes.

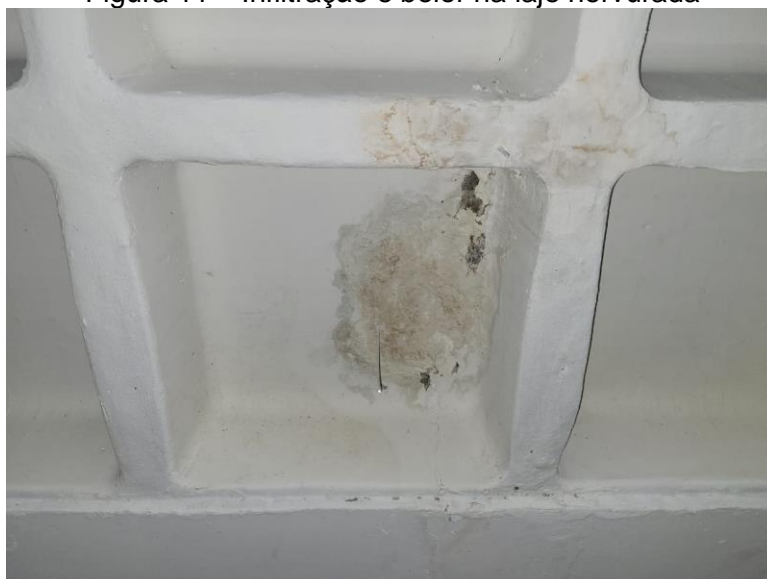
Figura 11 – Infiltração e bolor na laje nervurada

A Figura 11 apresenta infiltração no teto da garagem com formação de manchas e bolor no concreto. Supõe-se que também seja ocasionado por águas provenientes do pavimento superior. A umidade excessiva pode gerar carbonatação e deslocamento do concreto e deterioração da estrutura.

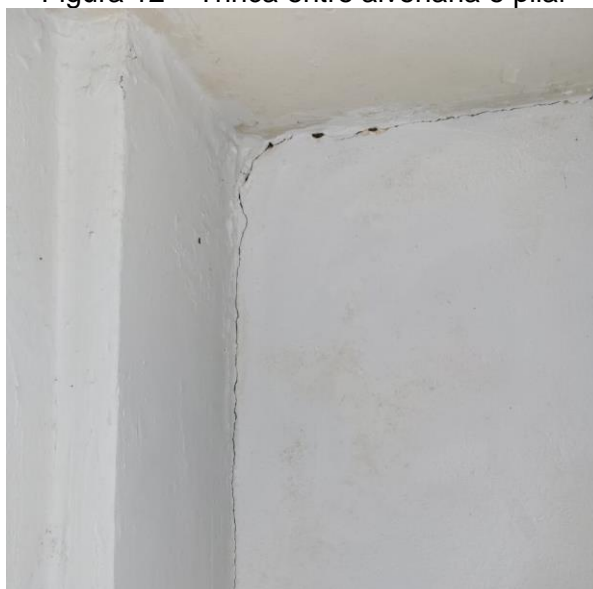
Figura 12 – Trinca entre alvenaria e pilar

Na garagem da edificação observa-se a fissuração entre a parede de alvenaria e um dos pilares, conforme mostra a Figura 12. De acordo com a Tabela 1, essas fissuras podem ser classificadas como trinca, por apresentarem espessura da ordem de 1 mm. A formação dessas trincas está usualmente associada a movimentações térmicas da estrutura resultante da falta de amarração adequada entre a alvenaria e o pilar. Deverá ser monitorada de acordo com o tempo, pois sua evolução pode revelar problemas de maior risco, originários da estrutura.

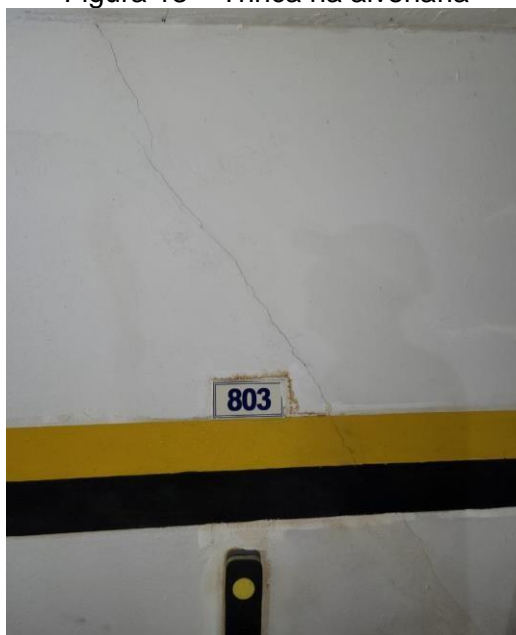
Figura 13 – Trinca na alvenaria

A Figura 13 apresenta fissuração na parede da garagem do edifício com abertura de 1mm, definida como trinca de acordo com a Tabela 1. Conjectura-se que sua existência seja devido a tensão de compressão da laje sobre a alvenaria por se tratar de trinca vertical, ou devido a movimentações térmicas da estrutura. Tal manifestação deve ser monitorada com o tempo, pois caso evolua pode haver problemas de origem estrutural.
