## ANÁLISE DE ANOMALIAS EM BARRAGENS DA BACIA DO RIO ITAÚNAS

### RESUMO

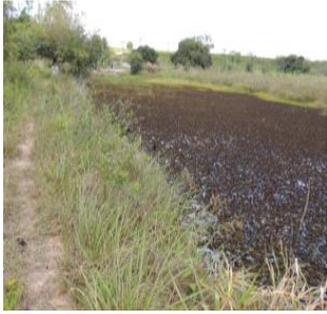
<p>Presença de vegetação aquática</p>

<p>Fonte: Repositório AGERH, 2021.</p>	<p>A proliferação de plantas aquáticas é prejudicial pois pode causar o entupimento das estruturas de drenagem e regulação de cheias do barramento, além da possibilidade de comprometer a qualidade da água do reservatório, e até mesmo causar a sua eutrofização (MINISTÉRIO DA INTEGRAÇÃO NACIONAL, 2002).</p>
<p>Obstruções, deterioração ou falta de estruturas</p>

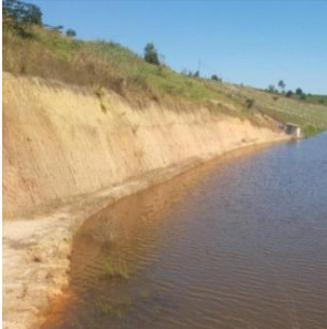
<p>Erosão</p>

<p>Fonte: Repositório AGERH, 2021.</p>	<p>Consiste no desprendimento, desgaste, transporte e sedimentação de partículas de solo em virtude da atuação de forças causadas pelo fluxo de água (FILHO, 2013).</p>
