AVALIAÇÃO DA QUALIDADE DAS ÁGUAS DA SUB-BACIA DO CÓRREGO BELA AURORA UTILIZADAS PARA IRRIGAÇÃO NO MUNICÍPIO DE VILA PAVÃO-ES

¹Acadêmicas do Curso de Engenharia Ambiental

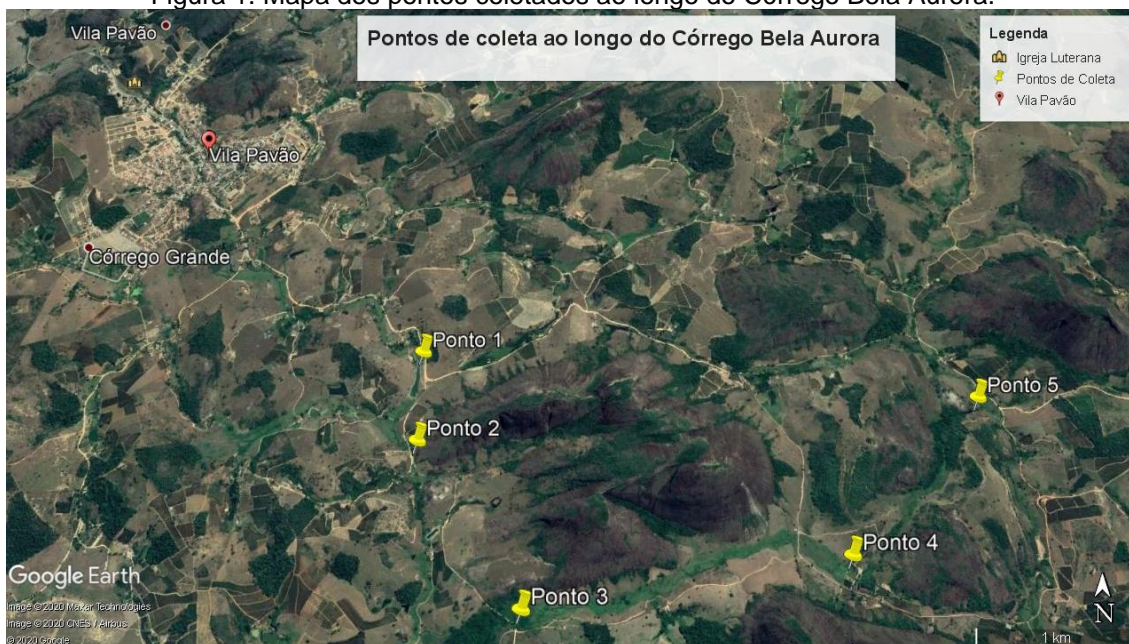
Figura 1. Mapa dos pontos coletados ao longo do Córrego Bela Aurora.

Considerando, portanto, tais questões, foram coletadas amostras em 05 pontos diferentes denominados pontos 1, 2, 3, 4 e 5, nas localidades dos Córregos Preto, Bela Aurora, e Barra do Córrego Grande, todos no interior do município de Vila Pavão – ES, no dia 06 de outubro de 2020, e levadas para análise no Laboratório Fullin – Laboratório de Análise Agronômica, Ambiental e Preparo de Soluções Químicas – localizado no município de Linhares –ES. Conforme mapa a seguir na Figura 1:
